Réfections de l'étanchéité (partielle), de la chaussée et des joints de chaussée (complète)

maître d'ouvrage :  
DREAL RHONE ALPES

maître d'œuvre :  
DIR CENTRE EST Service Régionale d'Exploitation et d'Ingénierie

exécution :  
GROUPEMENT BAUDIN CHATEAUNEUF Département Génie Civil - PCB

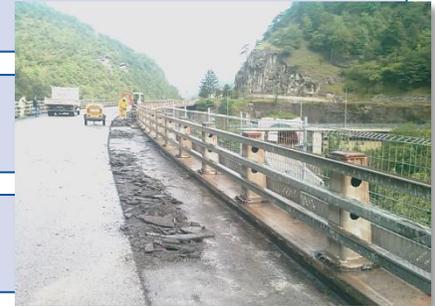
Démolition de chaussée et étanchéité en rives

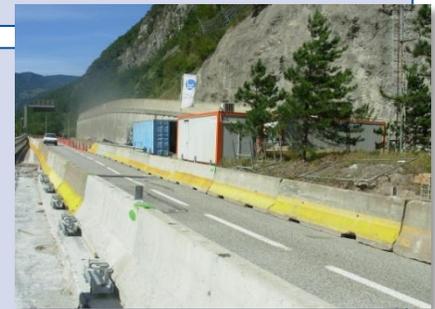
Mise en place des ancrages précontraints pour BN4

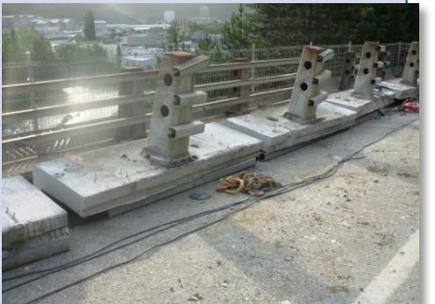
Longrines de rives sciées et prêtes pour évacuation
