Réfections de l'étanchéité (partielle), de la chaussée et des joints de chaussée (complète)

maître d'ouvrage :  
DREAL RHONE ALPES

maître d'œuvre :  
DIR CENTRE EST Service Régionale d'Exploitation et d'Ingénierie

exécution :  
GROUPEMENT BAUDIN CHATEAUNEUF Département Génie Civil - PCB

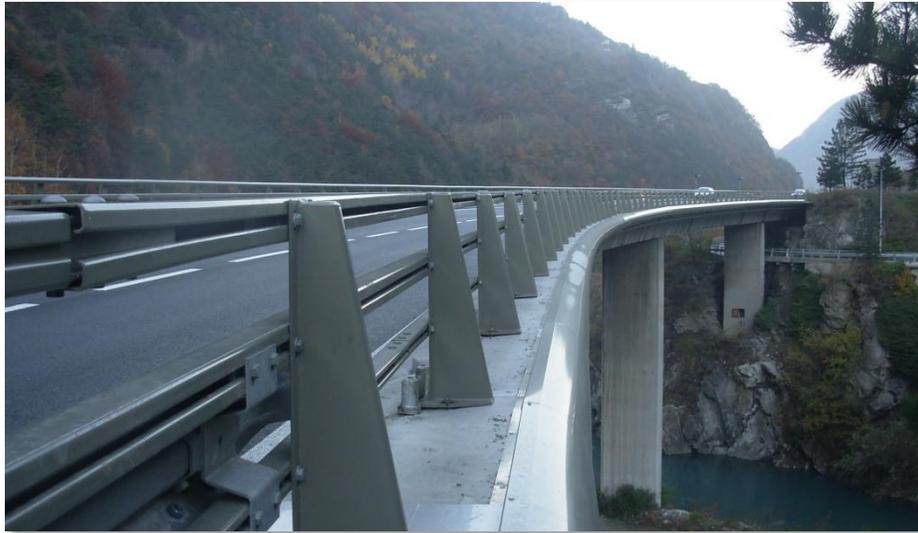
- Les travaux de réhabilitation du viaduc de Siboulet Ouest sont exposés sur la photo ci-contre à gauche.
- 313 ml de longrine support dispositif de retenue à déposer et reconstruire
  - réparation de 186m<sup>2</sup> de béton dégradé
  - scellement d'armatures (3024unités)
  - 250 carottage pour précontrainte provisoire et définitive
  - renforcement provisoire des têtes de piles afin de permettre le changement d'appareils d'appuis par vérinage
